RELAZIONE STORICA		ART 26.D	
1	EMISSIONE				15 06 11				
REV.	DESCRIZIONE				DATA		TITOLO		PROGR.
DEF.	RED	TOM	CHK	RIC	APP	ALE	ART 26.D 150609 RELAZIONE STORICA.DOCX		ARG 1D
<p>REGIONE PIEMONTE COMUNE DI MONASTEROLO DI SAVIGLIANO 5, PIAZZA CASTELLO</p> <p>ADEGUAMENTI FUNZIONALI DI ALCUNI AMBIENTI DEL CASTELLO DI MONASTEROLO DI SAVIGLIANO - SEDE MUNICIPALE 2° LOTTO - RISANAMENTI CONSERVATIVI, CONSOLIDAMENTI STRUTTURALI DELLA COPERTURA E PORZIONI SOLAI.</p>									
<div>   <div> <p>ALESSANDRO ANSALDI</p> <p>ANSALDI - STUDIO INGEGNERI ASSOCIATI</p> <p>3, CORSO VITTORIO EMANUELE II - 10125 TORINO</p> <p>T 011658707 - F 0117432157 - M STUDIO@ANSALDI-STUDIO.EU</p> </div> </div>									
<p>STUDIO ARCHITETTI FISSORE GHIONE e ASSOCIATI</p> <div> <div> Paolo Fissore • Maurizio Ghione • Stefano Boffa   </div> <div> <p>Corso Vittorio Veneto n° 57 - 12038 SAVIGLIANO (CN)</p> <p>Tel. e fax 0172 - 21874</p> <p>P. Iva 0178818 004 8</p> </div> <div> <p>Web: www.architettisavigliano.it</p> <p>e-mail: fissoreghione@tiscalinet.it</p> </div> </div>

RELAZIONE STORICA

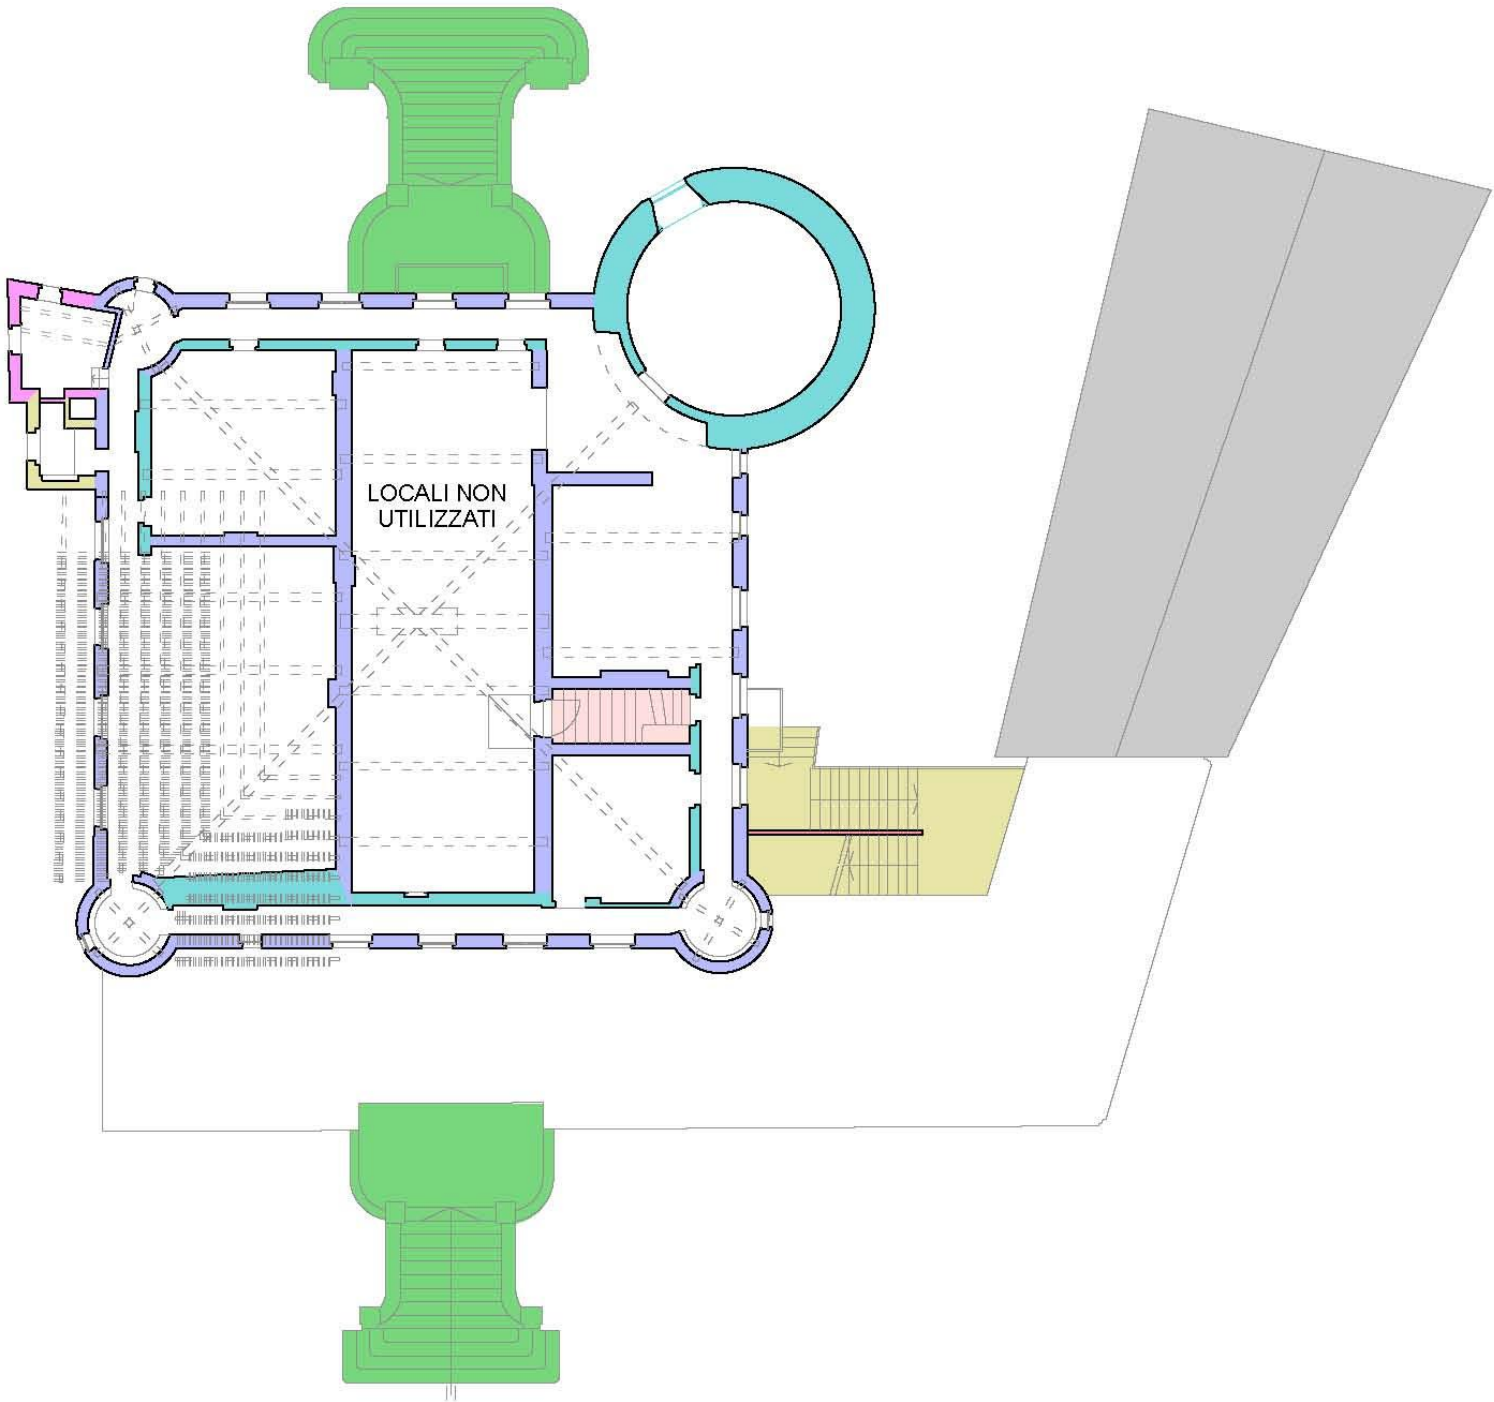
CRONOLOGIA STORICA
PIANO SOTTOTETTO

- Prima metà del XIII secolo (1241)
Nucleo originario di fortezza con torre di avvistamento; porzioni di muratura appartenenti al primitivo castello
- Seconda metà del XIV secolo
Ricostruzione del castello con aggiunta di tre torrette e sopraelevazione della torre
- XIV - XV secolo
Aggiunta successiva di torre quadrangolare sul lato est
- XVI - XVII secolo
Realizzazione di scalone interno a tre rampe e piccolo vano; realizzazione di nuove volte in muratura su preesistenti ambienti coperti da solai lignei
- 1700/1800 (1750?)
Aggiunta di nuova manica rettangolare esposta a nord; l'accesso era sul lato sud
- Fine 1700 - inizio 1800
Vengono realizzati i due scaloni d'accesso e la manica ad "elle" esposta a nord-ovest

- XVI secolo
Copertura dell'edificio con tetto in tegole
- Seconda metà del 1800
Il vano del piano ammezzato, interno alla scala a tre rampe, viene adibito a cappella privata
- 1926
Sul lato ovest costruzione di due rampe di scale in c.a. protette da tettoia; il salone viene diviso con un tramezzo
